Vedenpaineenalaisen pohjalaattaratkaisun vaikutus kustannuksiin ja aikatauluun

Metropolia Ammattikorkeakoulu

Insinöörityö

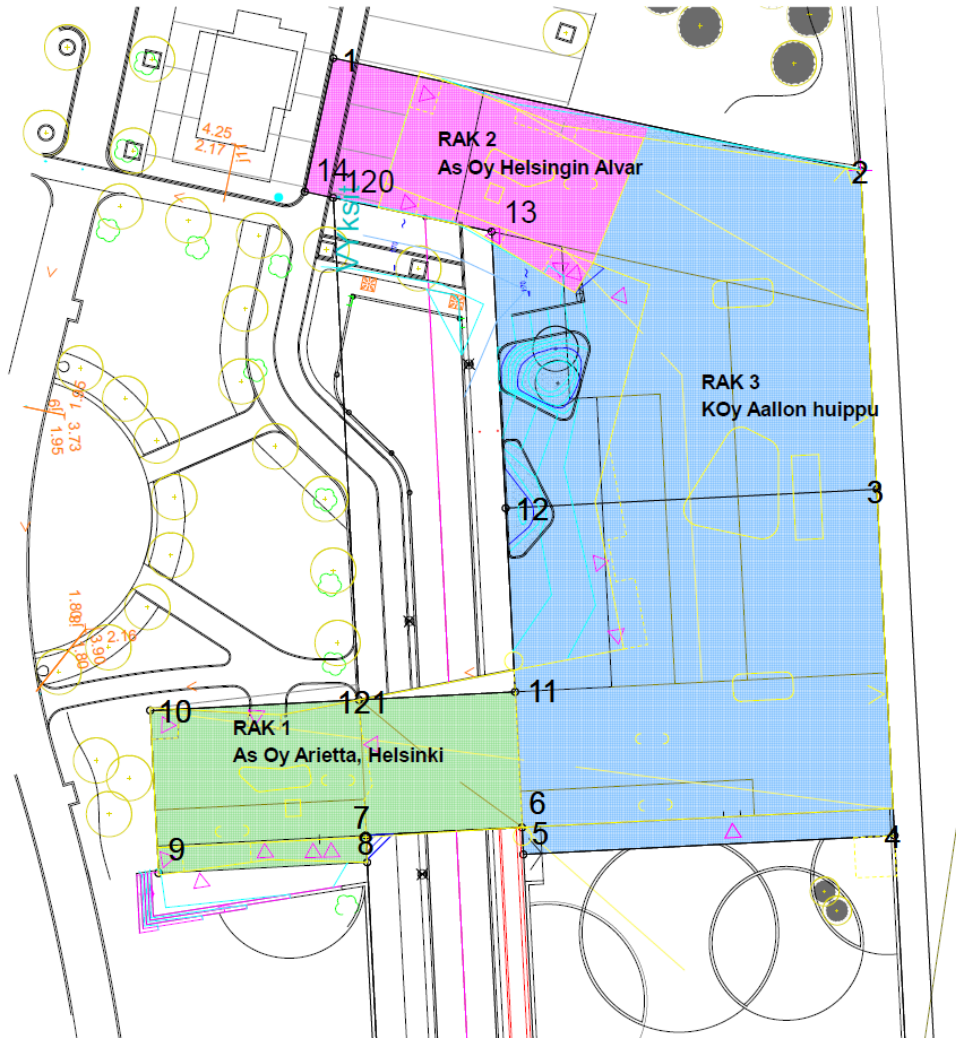
Kuva 9. Tonttiosuudet kortteli 2018. [16.]

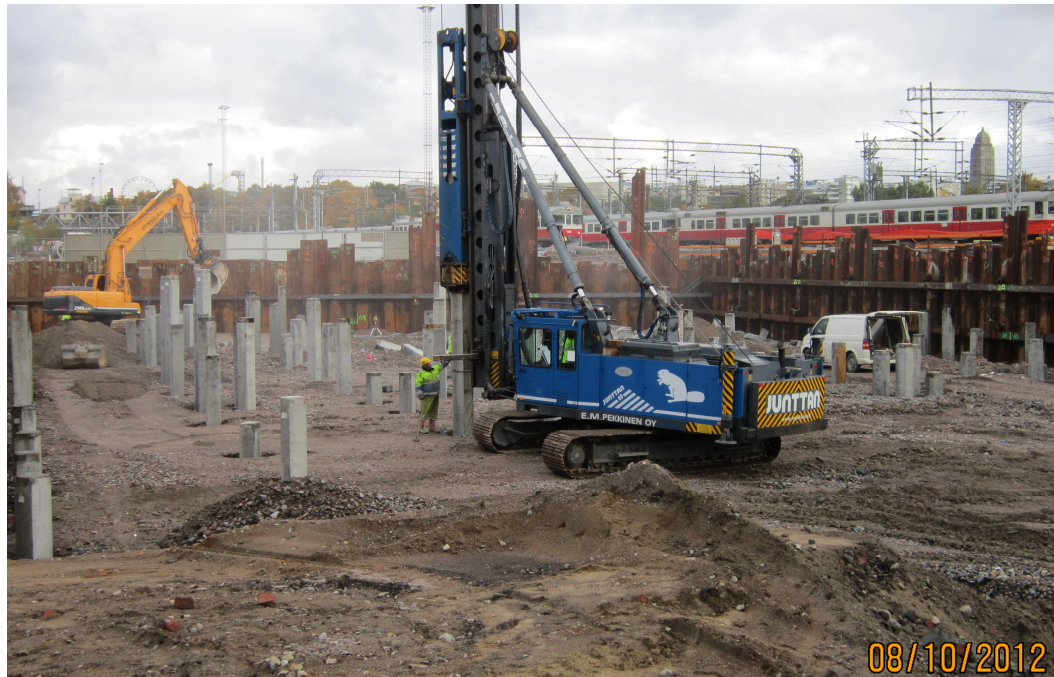
Kuva 11. Paalutustyö käynnissä [16.]

Paalutuksessa käytettiin sulfaatinkestävästä betonista tehtyjä, maakärjin varustettuja ja vahvistettuja 300 x 300 sekä 350 x 350 teräsbetonipaaluja, johtuen radan vieressä toispuolisesta maanpaineesta. Alueella olevan syvän savikerroksen takia osa paaluista oli yli 20 metriä pitkiä ja niitä lyötiin maahan 879 kappaletta. Ensimmäiset paalutukset suoritettiin yöllä, jotta junaradan liikkeitä pystyttiin seuraamaan paremmin ja rataliikenteeseen aiheutui mahdollisimman vähän häiriöitä. Paalutus suoritettiin syksyllä 2012 heti maankaivuun ja ponttiseinien asennuksen jälkeen.

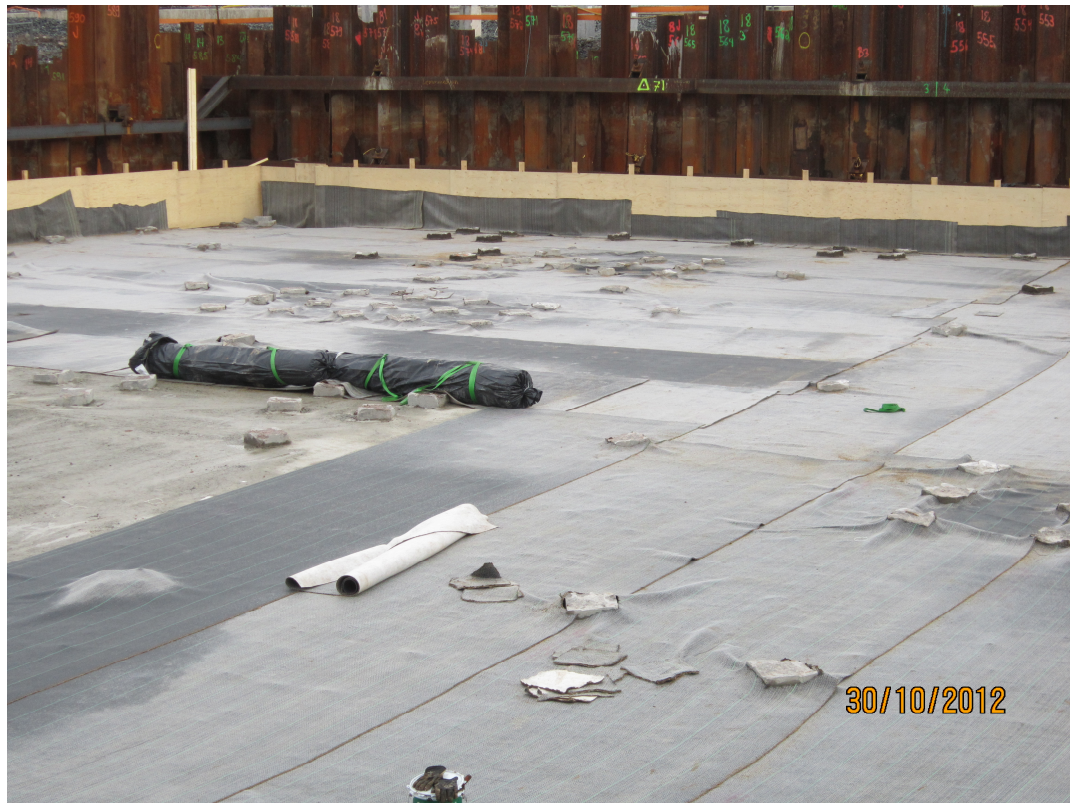
Kuva 13. Bentoniittimaton asennus käynnissä. [18.]

Työbetonilaatan valamisen jälkeen lohossa suoritettiin bentoniittimaton asennus, joka asennetaan työbetonilaatan päälle. Myös tässä korttelissa bentoniittimaton käyttö oli suositeltavaa, sillä matto suojaa pohjalaattaa kemiallisesti aggressiivisessa maaperässä, sekä mahdollistaa matalamman betoninlujuuden. Bentoniittimatto asennettiin lohkoissa siten, että matto jatkui muotin toisella puolella ja jatkokset seuraavaan lohkoon pystyttiin tekemään yhtenäisiksi ja vedenpitäviksi, minimilimityksen ollessa vähintään 30 cm.

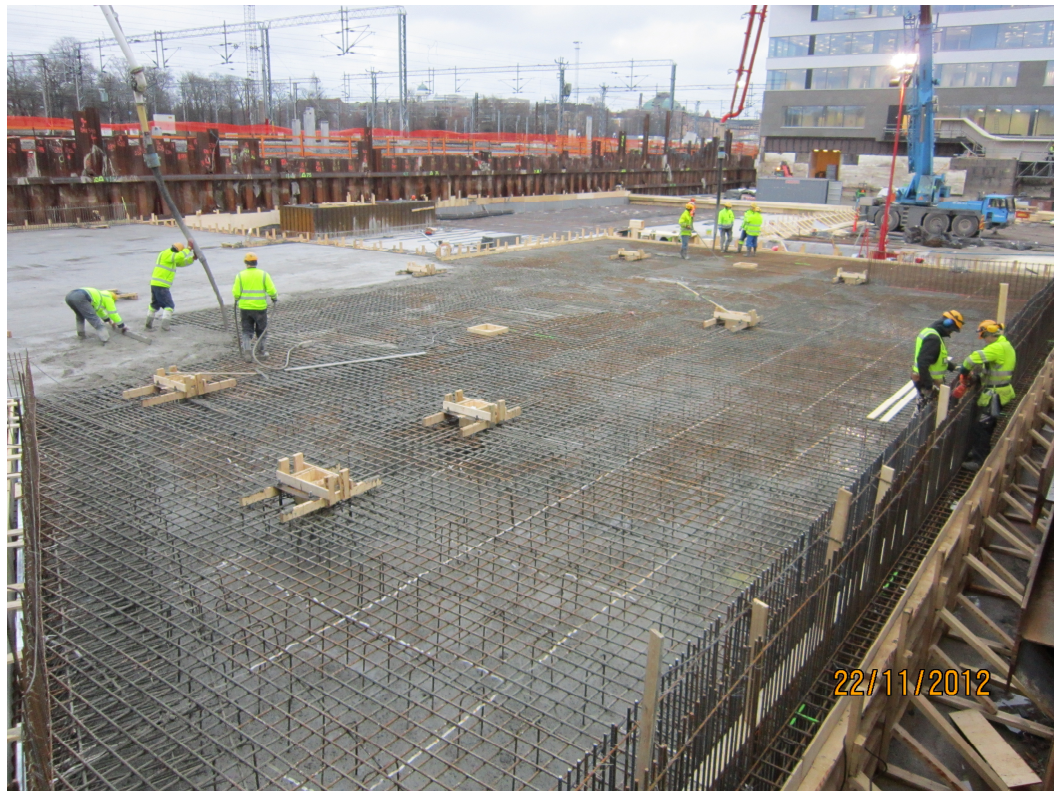
Kuva 14. Lohko 2 betonointityö käynnissä talvella 2012. [18.]

Korttelin vedenpainelaatan pinta-ala oli noin 5400 m² ja vedenpainelaatta oli 1050 mm paksu massiivilaatta. Myös vedenpainelaatan valu tapahtui lohkoittain ja valut tapahtuivat heti kun edeltävät työvaiheet lohkoissa oli saatu suoritettua. Lohkojen pinta-ala vaihteli ollen noin 200 – 530 m². Betonointityö tapahtui talvella, joten muottien puhdistukseen sekä betonoinnin suojaukseen ja jälkihoitoon tuli kiinnittää erityistä huomiota. Kuvassa 14 esitetään lohko 2:n betonointityön etenemistä ja raudoitusta.
